地盤工学会北陸支部 商議員会・特別講演会
(2026年2月24日 石川県金沢市)

能登半島地震を経験して考えたこと

小林 俊一

金沢大学 理工研究域 地球社会基盤学系

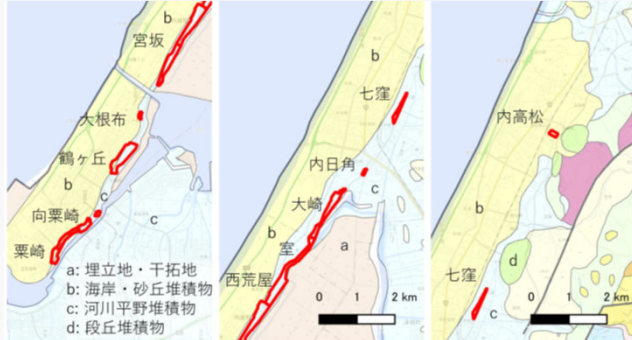
内灘砂丘（金沢市栗崎～内灘町～かほく市大崎）

- 脆弱性：地下水位が高く、緩く堆積した砂質土が広がる
- 局所的：砂丘縁辺部に被害が集中
- 人工改変：土砂採取後の平坦な地盤

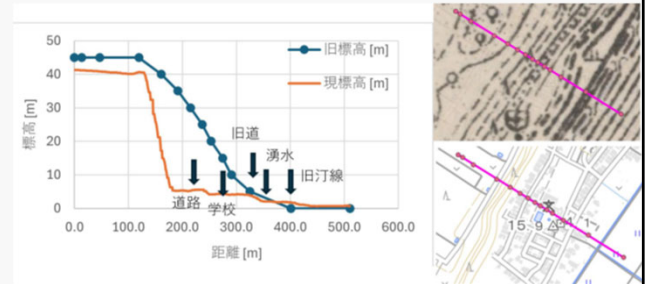
人工改変地の広がり（内灘町西荒屋地区）

- 新旧の地形図の等高線を比較
- 過去に砂の採掘（埋立資材など）
- 元砂丘は標高5m程度の平らな土地
- 地下水位が高い。道路や擁壁に地下水が染み出ている

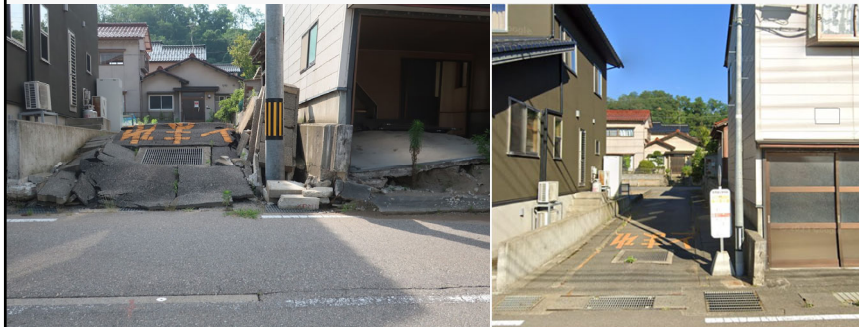
地盤の側方流動の例（内灘町西荒屋地区）

側方流動により県道との境界にリッジが形成された例（左（36.677076, 136.667172））。被災前の様子は Google street view.

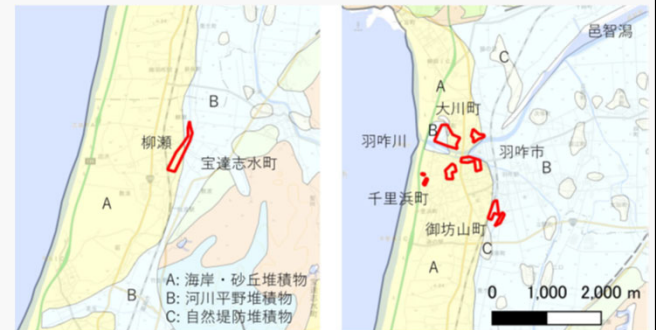
羽咋砂丘（宝達志水町～羽咋市）

- 局所的に被害発生：砂丘縁辺部や砂丘間低地
- 土地改変地：旧河道にあたる地域

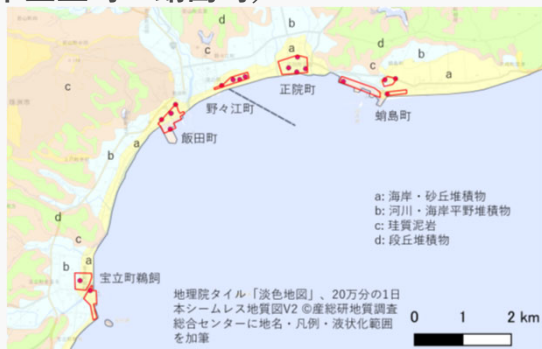
内浦地区（珠洲市宝立町～蛸島町）

- 海岸・砂丘堆積物に当たる場所で液状化
- 1993年地震、2007年地震の液状化地点が再液状化した箇所も

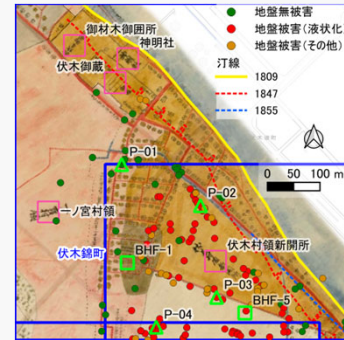
伏木本町の事例（伏木村絵図 1809年、藤井家文書地図 1847年、1855年）

液状化発生地点は江戸時代中期に新田として開発

- 液状化被害地点
 - 標高は 2.5 m 以下の低地
 - 江戸時代中期の新田開発地点
- 江戸時代の新田開発
 - 「伏木村領新開所」（1708年、石高40石）
 - 南側に「一ノ宮村・古府村新開所」が隣接（1708年、石高67石）
- 海岸浸食
 - 1808年神社境内、浜往来が被災
 - 境内の移転、別ルートの建設
 - 被災住民が新開所に移り住む
 - 1838年石坂新村が開村（村建て）

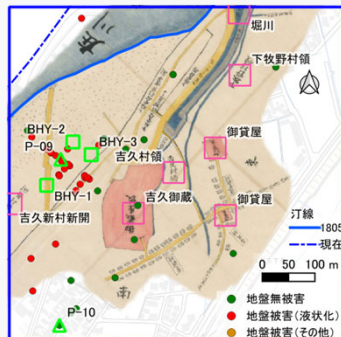
吉久の事例（高樹文庫地図 1805年）

液状化発生地点は江戸時代後期に新田として開発

- 液状化被害地点
 - 射水川右岸の低地
 - 江戸時代後期の新田開発地点
- 江戸時代の新田開発
 - 「吉久新村新開」（1804年、石高98石）
- 戦前（大正から昭和）に市街地化
 - 1918年中越鉄道吉久駅開業（1951年廃止）
- 江戸時代の居住地は無被害
 - 旧吉久御蔵（加賀藩の米蔵）
 - 高岡往来（街道）周辺は重要伝統的建造物保存地区（2020年指定）

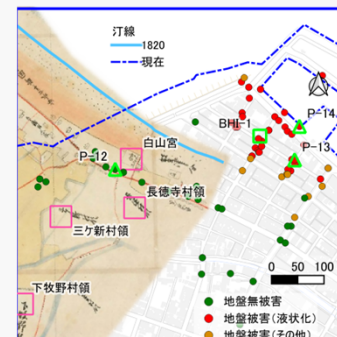
射水市港町の事例（高樹文庫地図 1820年）

液状化発生地点は江戸時代後期には水部

- 液状化被害地点
 - 漁港付近の限られたエリア
 - 江戸時代後期には水部（海）
- 明治時代
 - 現在の庄川が掘削され、小矢部川と河口が分離
- 昭和時代
 - 漁港周辺の整備（地形図の図歴から1948年から1957年の間に整備）
- 江戸時代の居住地は無被害
 - 越中浜往来（街道）周辺は無被害

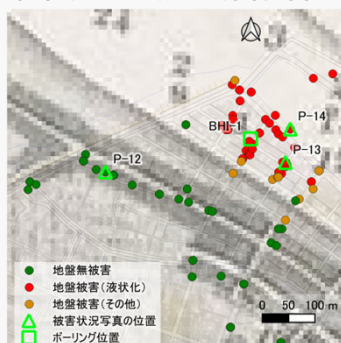
射水市港町の事例（錨地地図 1893年）

液状化発生地点は明治時代中期でも水部

- 液状化被害地点
 - 漁港付近の限られたエリア
 - 明治中期には水部（海）
- 明治時代
 - 庄川と小矢部川との河口分離および伏木築港竣工（1912年）
- 昭和時代
 - 漁港周辺の整備（地形図の図歴から1948年から1957年の間に整備）
- 江戸時代の居住地は無被害
 - 越中浜往来（街道）周辺は無被害

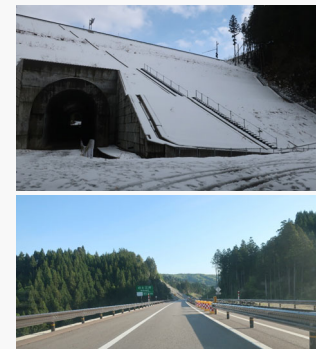
輪島道路 被害が軽微だった盛土

実走時に路面がほとんど無損傷の高盛土もあった

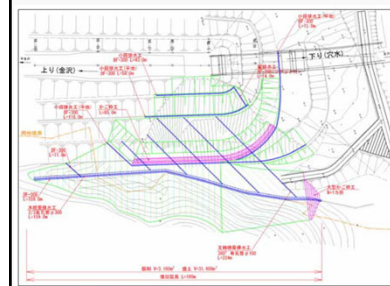
図 5.14.2-2 NO.縦-43 平面図

2007年地震復旧箇所のうち
2024年地震でも再度被災した箇所

高盛土区間で約25mにわたり上り車線側部が崩壊

- ・路体盛土高を2段で施工
 - ・崩土上に高さ約6mで盛土
 - ・盛土上部は、さらに押え盛土
- ・路体盛土材は地山の改良土、押え盛土は他区間の崩土土砂
- ・盛土内部には排水材を敷設
- ・暗渠工を旧盛土法尻に敷設

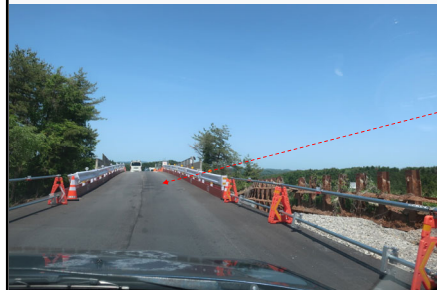
2024年地震の被災

発泡ウレタン盛土を施工*1

- ・現場一帯の土は水分を含みやすく脆弱な地盤であるため、現場発泡ウレタン超軽量盛土工法を採用
- ・施工性が良い特徴。1分で30倍の体積に膨張、5分で人が載れるまで硬化。
- ・山岳道路の拡幅工事、道路の亀裂や崩れたのり面の復旧で実績あり*2

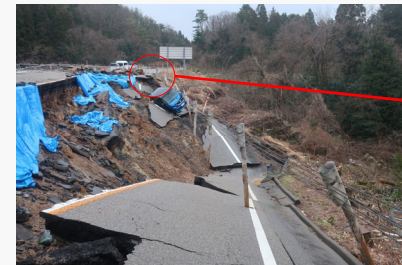
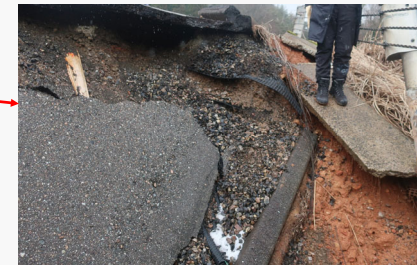
のと里山海道 道路盛土の被災事例
(未被災箇所と強化復旧箇所の隣接部)

2007年能登半島地震の被災箇所はジオテキスタイルによる補強盛土で復旧。今回はそれに隣接した無対策部分の盛土が崩壊

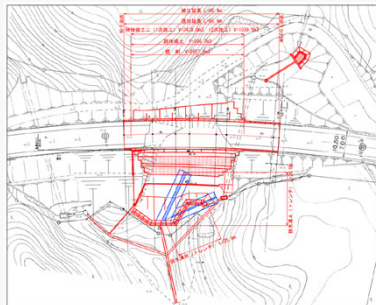
図 5.5.2-1 NO.縦-14 平面図

崩落土砂は約70m先まで流れ出した

- ・盛土の靱性：補強盛土工（2段、ジオテキスタイル）
- ・盛土内の排水性：暗渠排水溝（文献*1による）

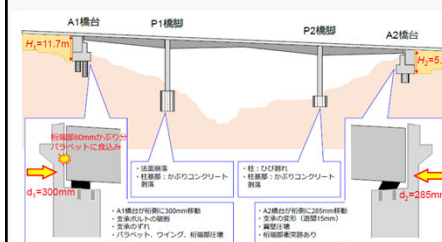
図-2.3.1.30 令和6年能登半島地震における鳥川大橋の主な被害状況

A1側は広く深い範囲で地盤の移動が生じている：橋台は前面側に移動。パラベットが桁端部に衝突。背面アプローチ部を含む地盤全体が約2m移動。橋台から後方へ約300mの地点でも地盤のずれ0.7mおよび隆起。*2

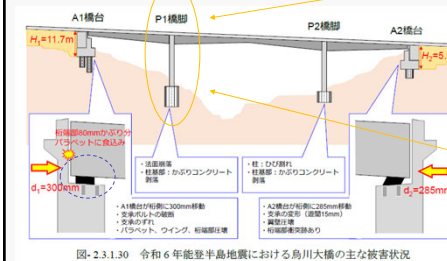
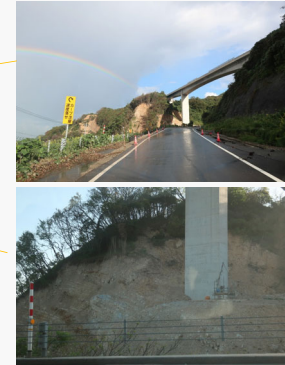
図-2.3.1.30 令和6年能登半島地震における烏川大橋の主な被害状況

A1橋台側の被災状況：橋台前面の排水溝に変状なし。
橋台前面の地盤に引張亀裂あり。当時の設計資料によれば流れ盤。
→地震で斜面が不安定化し斜面が移動した可能性。*1

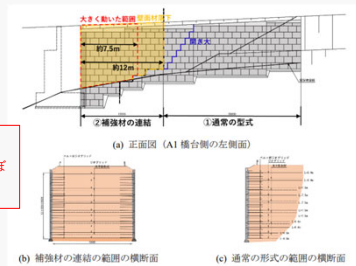
図-2.3.1.36 補強土壁の構造の概要

橋軸直角方向：約4m移動
段差：約0.8m
壁面材：延長約12mの範囲ではほぼ全てが落下
最上段の補強材：破断

壁高：最大で約11m。壁面材：コンクリート。補強材：ジオグリッド。
両側に壁面材、ジオグリッドを連続。盛土：現場発生土、下部は泥濘化。基盤排水層：なし。

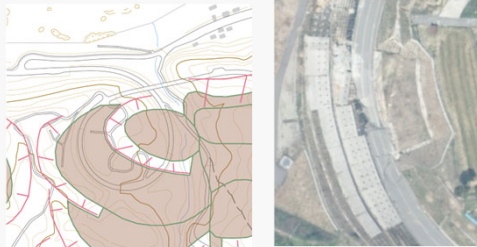
- 地震による被災
 - 地すべりが滑動。
 - 路面やグラウンドアンカー等が破損。

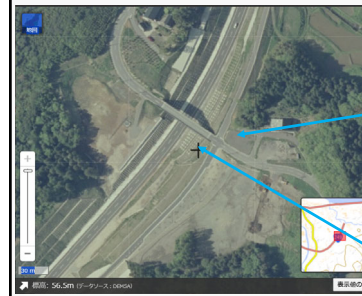
R249 切土斜面の被災事例

背面の斜面に集水井戸設置

開通後にアンカー増し打ち

供用後に追加対策を実施

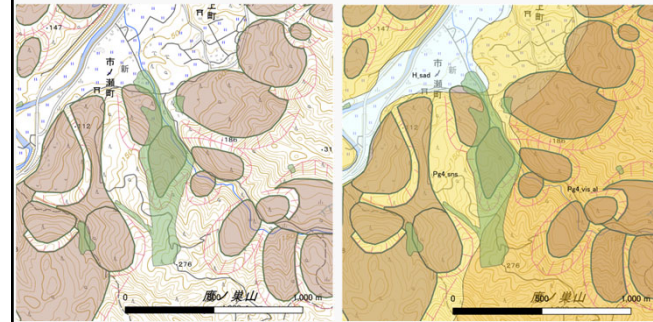
- 【輪島市市ノ瀬町】
- 地すべり地形上部の尾根付近から、地すべり地形を含む形で大規模に崩落
 - 地質的には古第三紀安山岩 (Pg4_vis_al) と砂岩・泥岩 (Pg4_sns) にまたがる
 - 崩落土が河川支流（紅葉川）をせき止めて土砂ダム形成。
 - 斜面下方では河川支流の水の供給による流動化。

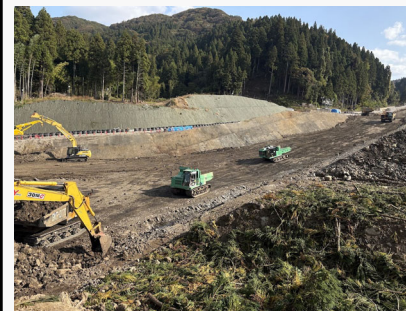
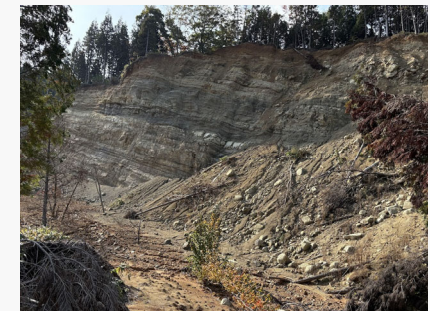
市ノ瀬町斜面の現況（2025年11月）

斜面下部（砂防堰堤建設予定）

斜面上部（被災後のまま）
