2025年度 地盤工学に関わる実務者報告会：石川地区

令和6年能登半島地震に伴う内灘町の地盤 変状範囲の抽出と変状メカニズムの考察

① 干渉SAR解析を用いた内灘町及びかほく市の 地盤変状範囲の抽出

川崎地質(株) 窪田上太郎

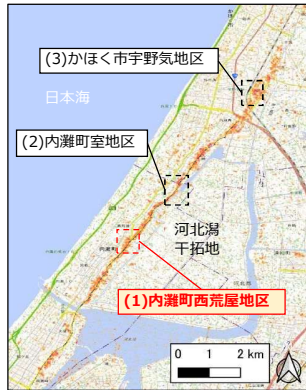
- 現地での被害状況と干渉SAR解析での抽出範囲を比較

(1) 内灘町西荒屋地区

(2) 内灘町室地区

(3) かほく市宇ノ気地区

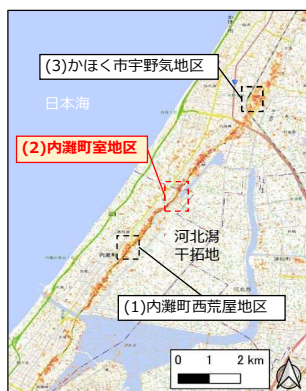
- 現地での被害状況と干渉SAR解析での抽出範囲を比較

(1) 内灘町西荒屋地区

(2) 内灘町室地区

(3) かほく市宇ノ気地区

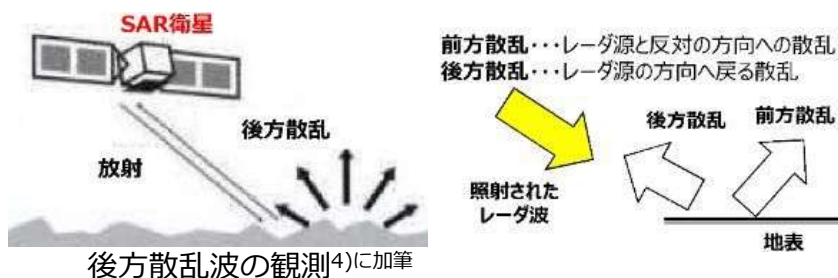
後方散乱波の観測⁴⁾に加筆

➤ 衛星自ら斜め下方向へマイクロ波を照射し、地表面で散乱したマイクロ波の中で衛星方向へ戻る成分（後方散乱波）を観測

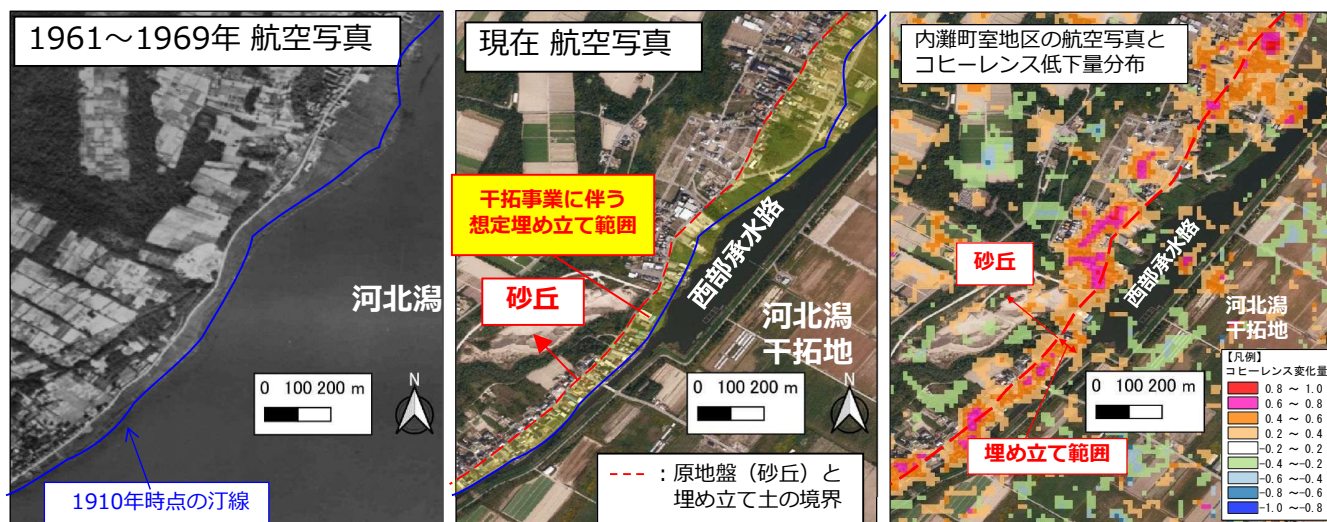
- 室地区は、干拓事業に伴う埋立によって、県道8号より河北潟側の低地が宅地化
- 顕著なコヒーレンス低下がみられた範囲は、砂丘層と埋め土層の境界と概ね対応

- **原地盤（砂丘層）と埋め土層の境界部**であり、**原地盤と比較して相対的に緩い埋め土層**で顕著な液状化被害
- **砂丘後背砂地**が分布する範囲で、他の場所と比較してゆるい細粒砂が堆積
- **標高が5m以下と低く、地下水位も浅い（深度約0-2m）**ため、液状化しやすい地盤条件

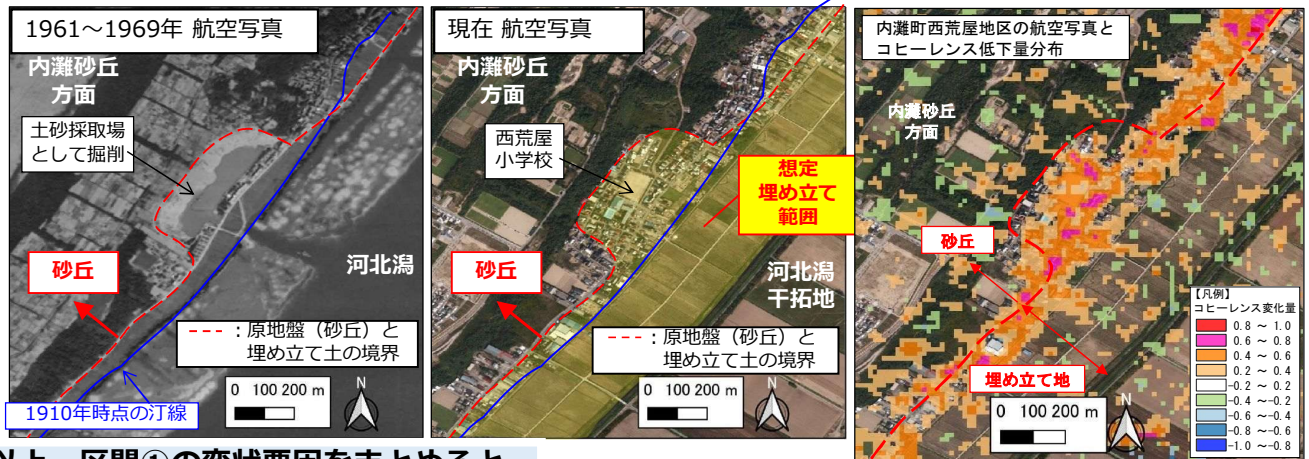
- 西荒屋地区は、土砂採取場として掘削された場所が埋め立て（現在の西荒屋小学校付近）
- 室地区と同様に、**顕著なコヒーレンス低下がみられた範囲は、砂丘層と埋め土層の境界と概ね対応**

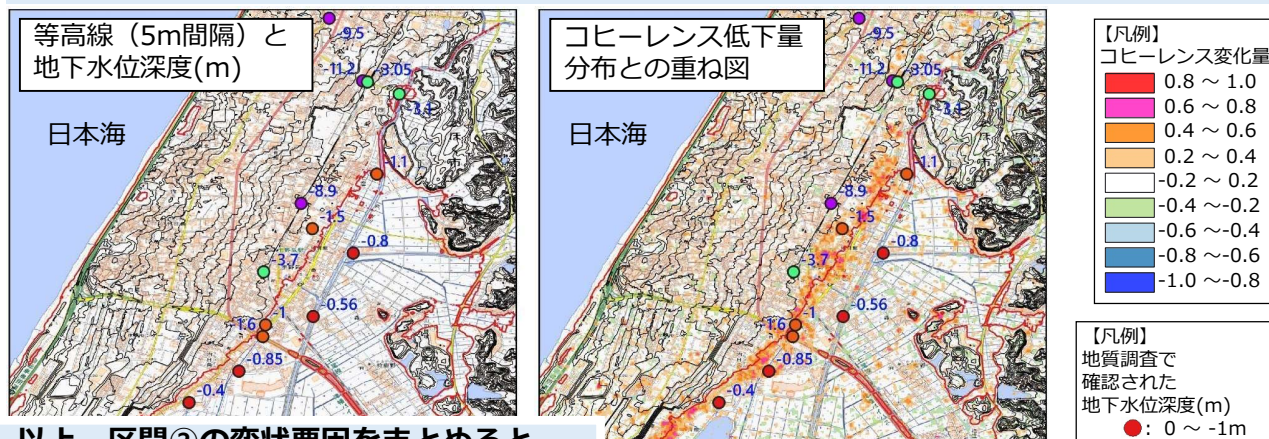
- 区間②のコヒーレンス低下量分布と5m間隔の等高線とボーリング調査で確認された地下水位深度を比較
- 区間①と同様に、**顕著なコヒーレンス低下がみられた範囲は、標高5mを上端として分布し、深度0～2m程度の浅い地下水位が観測**

- 干拓・埋め立て工事の対象範囲外であるものの、以下の要因で液状化被害が発生
- **砂丘後背砂地**が分布する範囲で、他の場所と比較してゆるい細粒砂が堆積
- 標高が5m以下と低く、**地下水位も浅い（深度約0-2m）**ため、液状化が発生しやすい地盤条件

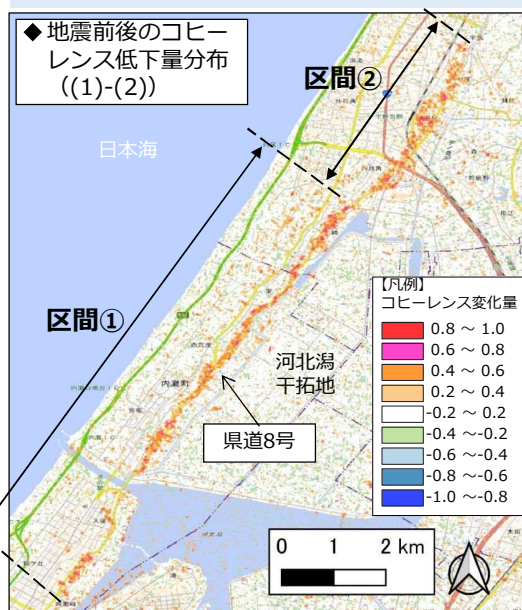
- 干渉SAR解析のコヒーレンス変化に着目することで、液状化による地盤変状範囲を抽出でき、現地状況との整合性を確認できた。
- 抽出した変状範囲は、①内灘砂丘内陸側外縁部の旧汀線と、②河北潟北部に大別される。
- ①と②に共通する変状要因としては、「砂丘後背砂地で、ゆるい細粒砂が堆積」、「標高が低く（5m以下）、地下水位が浅い（深度約0-2m）」
- さらに区間①は、原地盤（砂丘）と埋土層の境界部であり、原地盤と比較して相対的にゆるい埋土層で被害が拡大したと考えられる。
