令和 6 年能登半島地震で地盤変状が発生した石川県内灘町室地区における X 線 CT 及び室内土質試験に基づく変状メカニズムの考察

太田史朗¹, 佐々木朋子¹, 窪田上太郎¹, 風間基樹¹

¹ 川崎地質 企画・技術本部

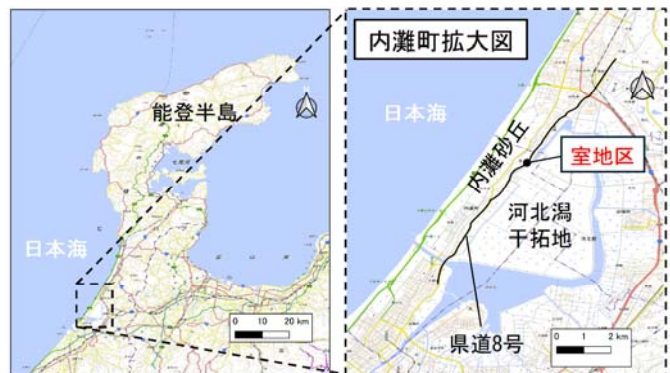
図 1 調査地点の位置図

図 1 に調査地点の位置図を示す。当該地点は、内灘砂丘の河北潟側外縁部の緩斜面に位置し、地震発生から 1 ヶ月時点で実施した現地調査の結果¹⁾²⁾では、写真 1 に示すような噴砂や最大 12 m にも及ぶ地盤の側方流動、沈下等の顕著な地盤変状が確認されている。また、これら液状化が要因と考えられる地盤変状は、図 2 に示す平面図中の県道 8 号から河北潟干拓地方面（以下、水路側）に集中し、県道 8 号から内灘砂丘方面（以下、砂丘側）では確認されていない。
