地盤工学会北陸支部 商議員会・特別講演会
(2026年2月24日 石川県金沢市)

能登半島地震を経験して考えたこと

小林 俊一

金沢大学 理工研究域 地球社会基盤学系

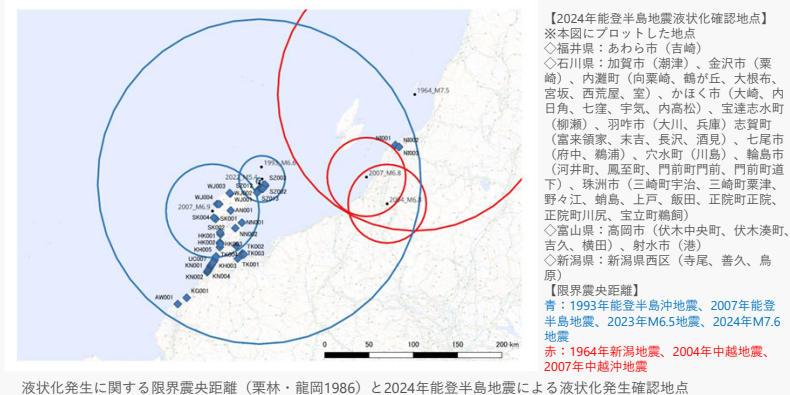
2024年能登半島地震による地盤の液状化

- **砂丘内陸側縁辺部において顕著な液状化被害が発生**
 - 例えば、石川県金沢市・河北郡内灘町・かほく市、新潟県新潟市西区
 - 特に内灘町・かほく市では大規模な側方流動が発生
 - 人工改変地：埋込材等の目的で砂丘縁辺部の砂を採取
 - 緩い砂地盤＋高い地下水位
- **江戸時代以前の地形改変場所での液状化被害が発生**
 - 例えば、富山県高岡市伏木地区
- **過去に液状化被害が発生した箇所でも再液状化が発生**
 - 例えば、新潟県新潟市、石川県珠洲市

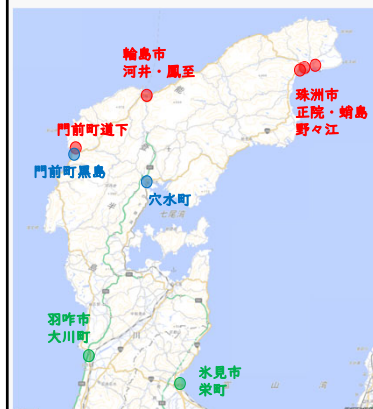
◆建築物の被害と地盤

- **強い地震動が主因（液状化の影響も含まれる）**
 - 輪島市門前町道下（とうげ）*1、珠洲市正院（しようにいん）町*1、輪島市河井町や鳳至町の一部*1、珠洲市野々江町、珠洲市蛸島町 など
- **強い地震動が主因（非液状化）**
 - 鳳珠郡穴水町*1、輪島市門前町黒島*1 など
- **液状化による不同沈下や傾斜が主因**
 - 羽咋市大川町、氷見市栄町、高岡市伏木町、高岡市吉久、射水市港町、高岡市横田町、宝達志水町柳瀬、かほく市七窪、新潟市西区寺尾*2、新潟市西区善久*2 など
- **側方流動による不同沈下や傾斜が主因**
 - 河北郡内灘町西荒屋、河北郡内灘町室、かほく市大崎

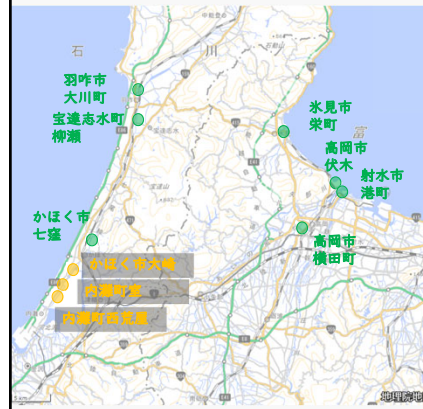
◆建築物の被害と地盤

- **強い地震動が主因（液状化の影響も含まれる）**
 - 輪島市門前町道下（とうげ）*1、珠洲市正院（しようにいん）町*1、輪島市河井町や鳳至町の一部*1、珠洲市野々江町、珠洲市蛸島町 など
- **強い地震動が主因（非液状化）**
 - 鳳珠郡穴水町*1、輪島市門前町黒島*1 など
- **液状化による不同沈下や傾斜が主因**
 - 羽咋市大川町、氷見市栄町、高岡市伏木町、高岡市吉久、射水市港町、高岡市横田町、宝達志水町柳瀬、かほく市七窪、新潟市西区寺尾*2、新潟市西区善久*2 など
- **側方流動による不同沈下や傾斜が主因**
 - 河北郡内灘町西荒屋、河北郡内灘町室、かほく市大崎

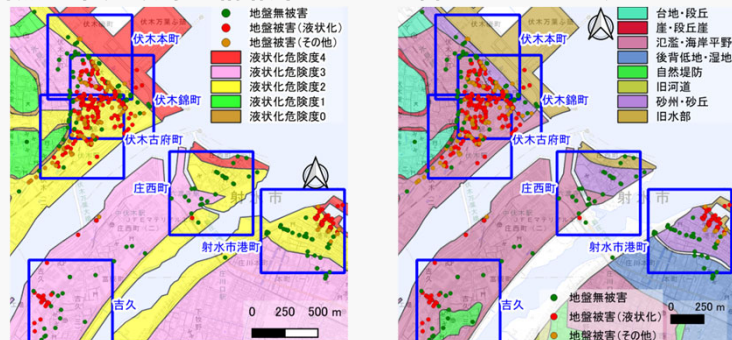
自然地形分類等の情報不足により課題が残る地域もあった

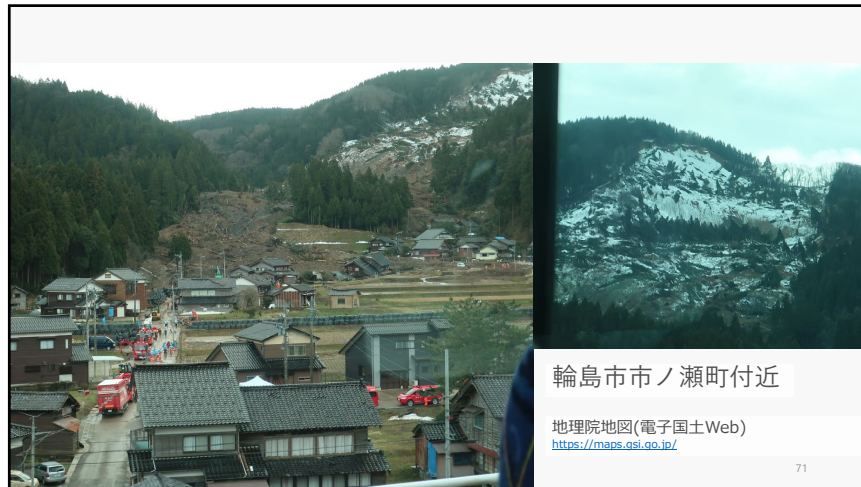
輪島市市ノ瀬町付近

- 【輪島市市ノ瀬町】
- 地すべり地形上部の尾根付近から、地すべり地形を含む形で大規模に崩落
 - 地質的には古第三紀安山岩 (Pg4_vis_al) と砂岩・泥岩 (Pg4_sns) にまたがる
 - 崩落土が河川支流（紅葉川）をせき止めて土砂ダム形成。
 - 斜面下方では河川支流の水の供給による流動化。
